「E-ディフェンス 免震建物実験見学会に参加して」 実大建物の擁壁衝突実験

CERA建築構造設計
世良 信次

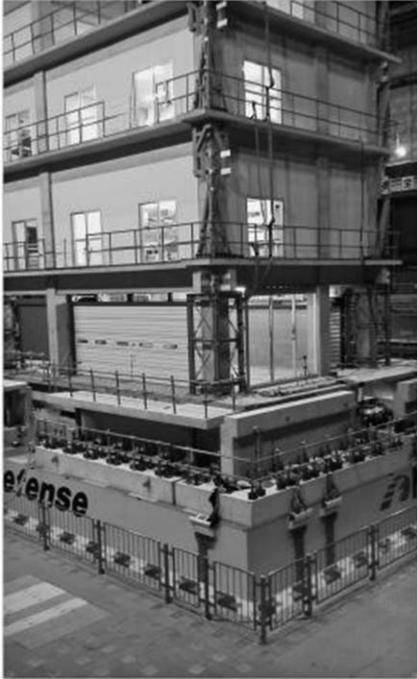
写真1 試験前の建物全景

実大免震建物の擁壁衝突実験が、8月21日から8月27日にかけて、兵庫耐震工学研究センター（E-ディフェンス）で実施された。私は最後の27日に参加した。写真1に試験建物の全景を示す。試験体には、地震応答による性能を確認するために、免震EXP.J、上下動除振床など多くの装置が設置されていた。

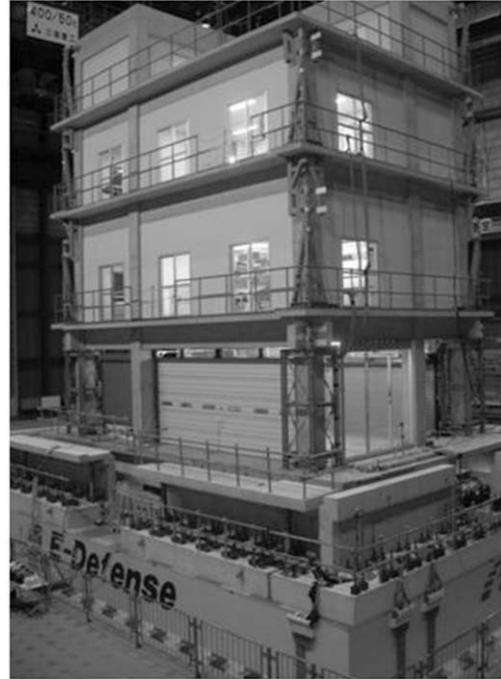
写真2 試験後の建物全景

本報告では、衝突前後の状況のみを以下に紹介する。写真2には試験後の建物の全景を示す。

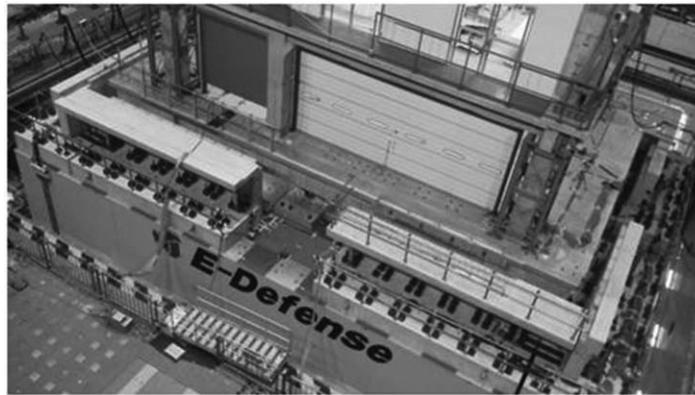
写真3 試験前の擁壁部

また、写真3には衝突が目視で確認された擁壁部の衝突前の状況を、写真4には衝突後の同じ部位を示す。

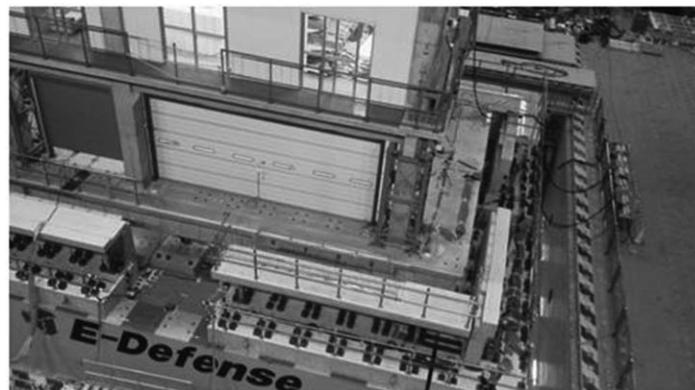
写真4 試験後の擁壁部

目視で確認できた範囲では、水平クリアランスが400mmであったが、擁壁の変形により免震EXP.Jのかかりが不足し一部分が落下した。衝突がある場合のクリアランスの設定には擁壁の変形なども考慮する必要があることが示された。建物全体は、外装材、窓ガラスなどの損傷はなく、躯体には大きなひび割れもなく、ほぼ無損傷に見えた。擁壁自体は、建物に押されて、脚部にひび割れを生じていたが、継続利用の点では問題ない範囲に見えた。
