東日本大震災視察ツアーに参加して

C E R A 建築構造設計 世良信次

日 時：2011年6月23日 6:00 ~ 20:00

訪問地：仙台市若林地区（港周辺の倉庫、工場）

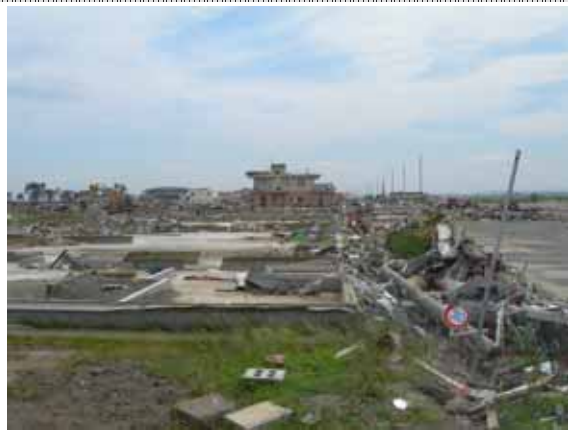
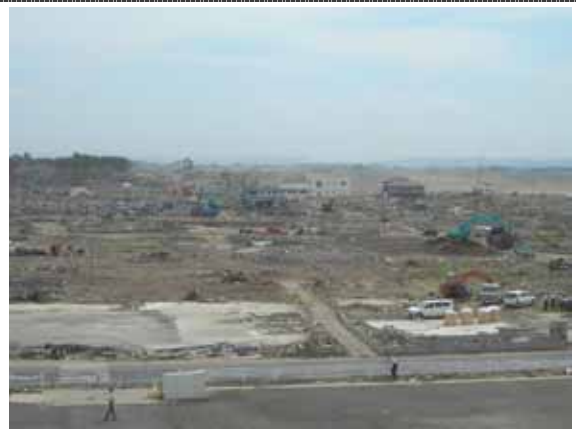
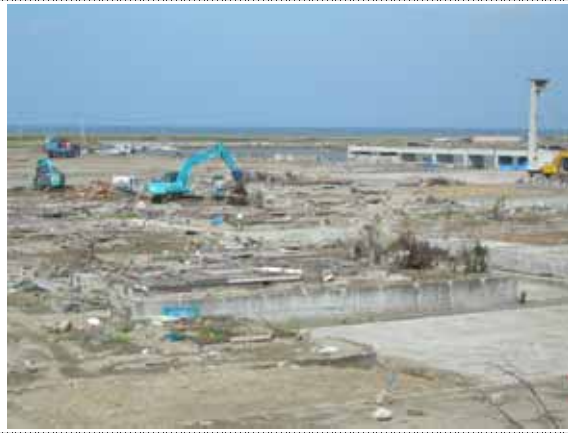
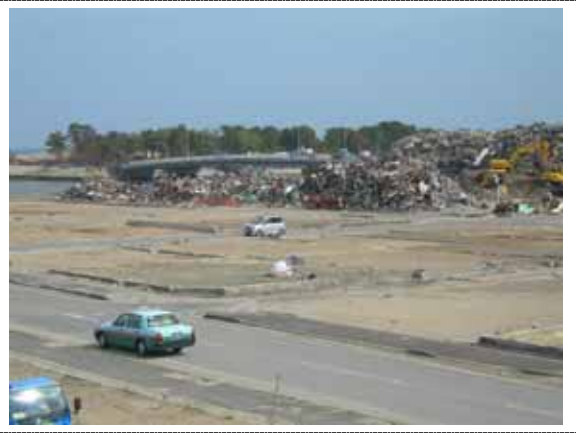
- ・ 3月11日から100日を経て、被災物の集積場が各所に設けられて片付けが進められていました。片付けは、市から地元の建設会社などに発注されて仕分けマニュアルに沿って淡々と進められていました。被災地には、片付けの関係の重機とトラックが行き来しているだけで、人気は全くない状況でした。（添付写真参照）
- ・ 流された建物の残骸は、かなり集積されており、集積場は小高い山となりっています。

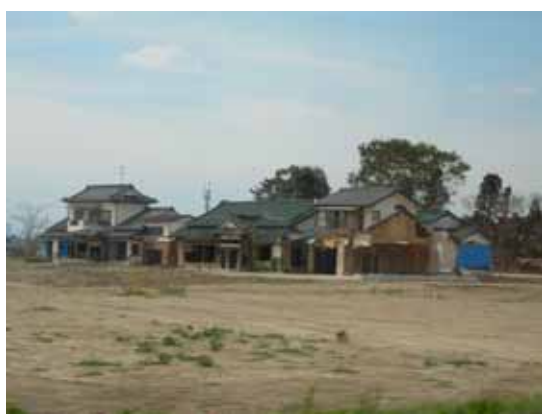
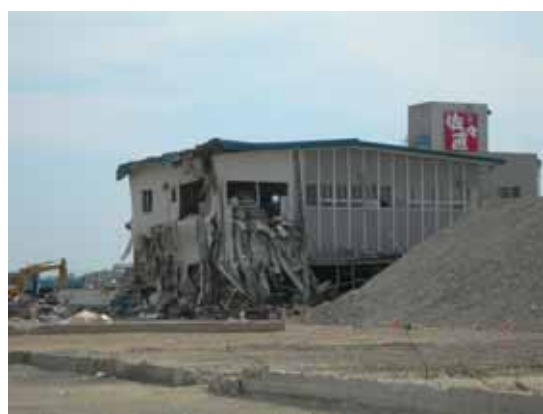
・住宅は、ほとんどが基礎だけが残った状態で、上屋の残った建物は1階があたかもピロティー構造のように空洞になっており、まだまだ復旧する様子は見られなかった。1階の損傷には、特徴があり、津波の押し寄せたときに耐えた外壁は、引き水ではがされたような跡が見られた。

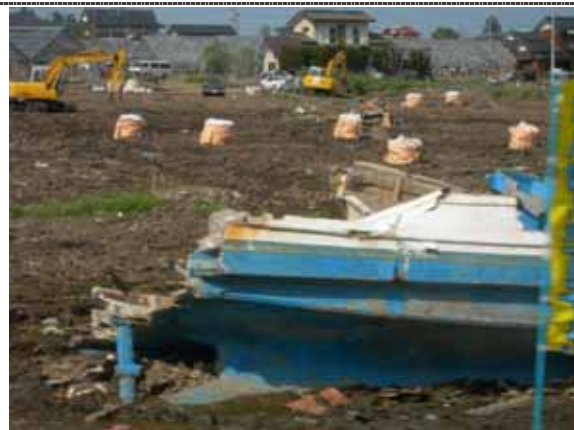
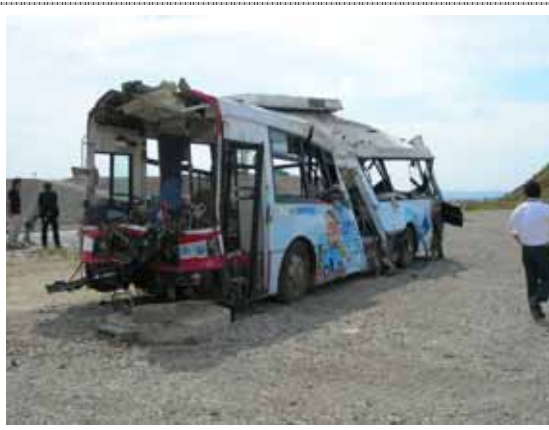
・現地は、海拔が低く通りかかった川の水面がほぼ地面と同じぐらいになっており、水田には、大きな水溜りが散在していました。水溜りはあたかも月のクレータのようになっており、液状化と津波がほぼ同時に起こったような跡を残していました。

・残されている船や車両は、あたかも観光用のみせもののようにになっている。

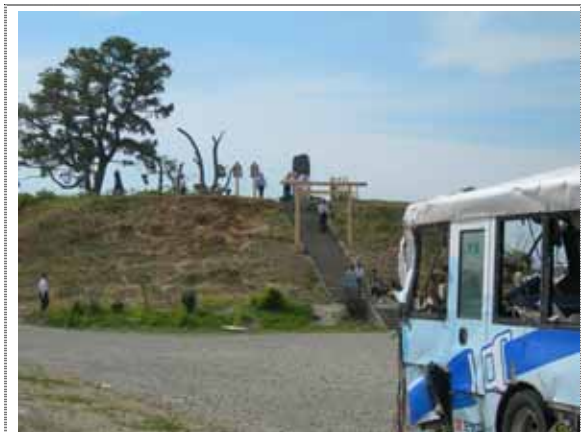
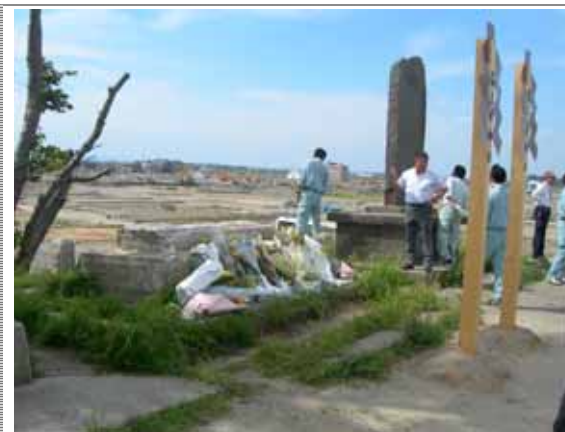
・中国の温家宝首相が視察された小高い山は、記念碑が建てられ、今回の被災者を祭る聖地となっています。被災時にこの山に避難した人は、ほとんどが亡くなったといことで、津波の高さの程度が知られる。

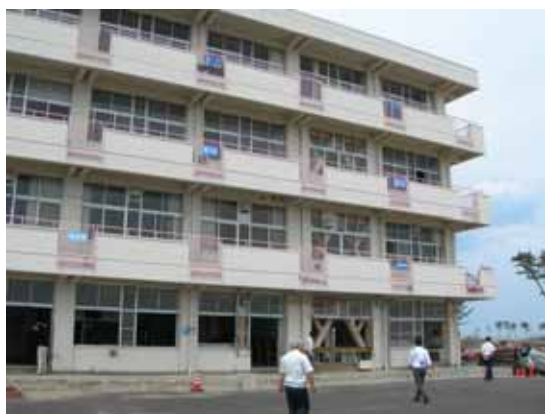
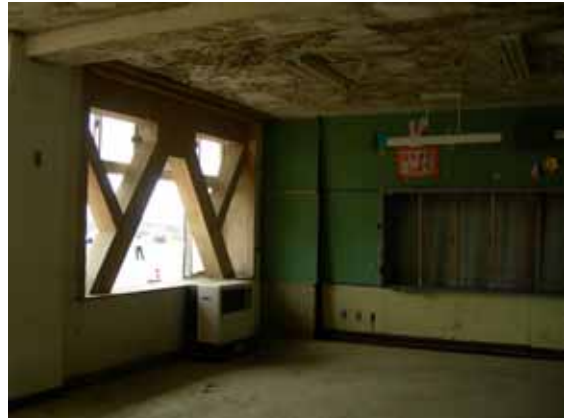
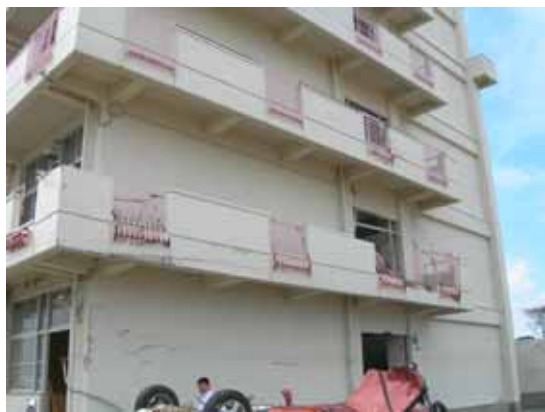
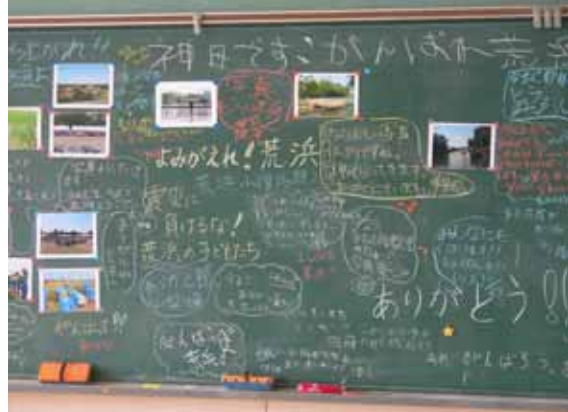
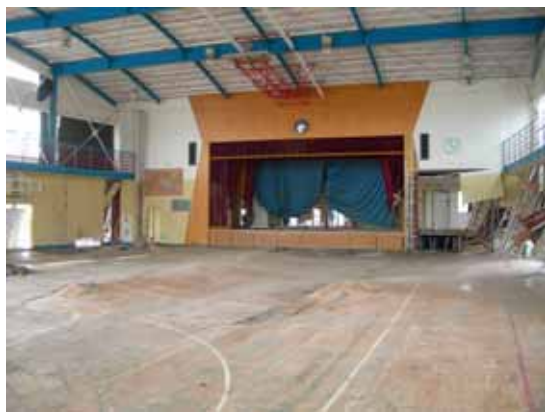
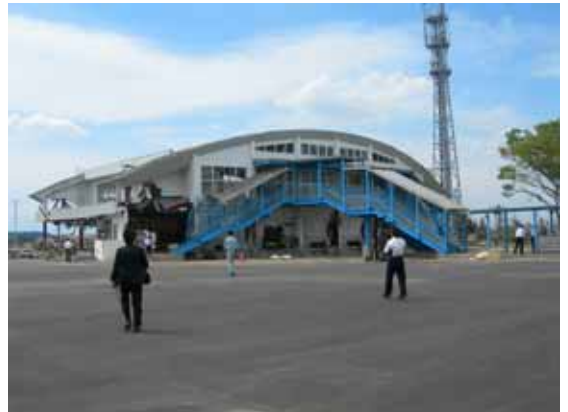
小学校の校舎が残っていて、当時非難建物になった。損傷は少なく、再利用ができると思われるが、同行した方々の一人が、「住居者がいないのに小学校はいらないだろう」といったことが耳に入り、「なるほど」と思うと同時に、もっぱら使用している東上線のふじみ野駅が、野っ原から数年で大きな街になったのを見ていたため「何を言っているんだ、街に戻すに1年あれば十分でしょう。」と抵抗したくなりました。
